## Contournement de l'étang de Châtenay Commune de Cérelles (37)

**Les travaux ont consisté à faire passer la rivière de contournement en rive droite de l'étang sur plus de 700 mètres de long (environ 850 mètres linéaires méandrés).**

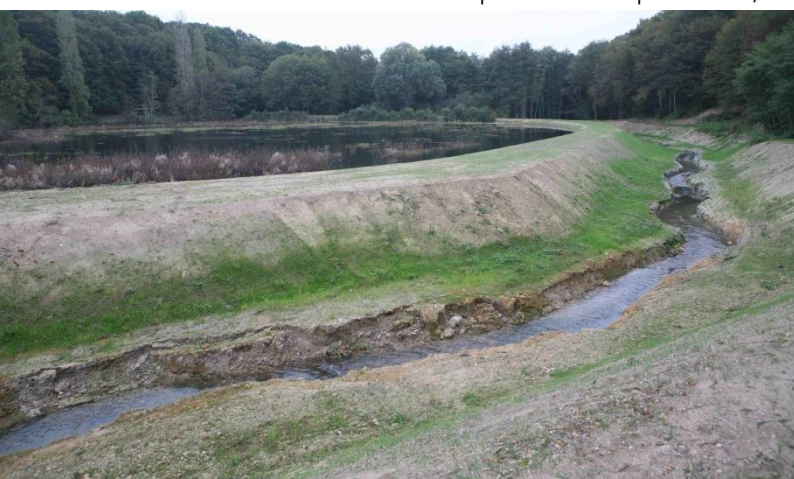
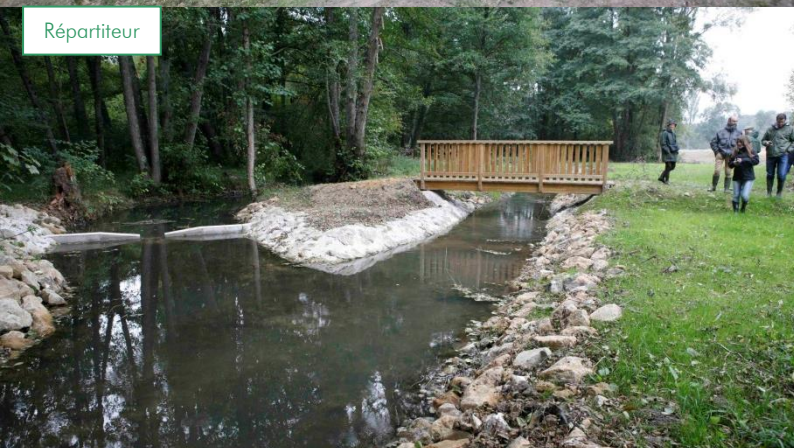
Répartiteur

- En amont de l'étang, **un ouvrage de répartition** a été dimensionné pour orienter prioritairement le débit de la rivière vers le bras de contournement. Il garantit le débit réglementaire du moulin aval qui transite toujours par l'étang.

- A quelques litres seconde près, le débit réservé du moulin aval n'est pas suffisant et a nécessité de disquer le béton de l'ouvrage répartiteur pour augmenter l'arrivée d'eau vers l'étang.
- Une clôture bordant le contournement reste à installer.
- Le projet de tracé initial a dû être adapté pour respecter au mieux les préconisations formulées par l'ONEMA (coefficient de sinuosité).
