BILAN D'ACTIVITE 2023

SECOND CONTRAT TERRITORIAL DE RESTAURATION MORPHOLOGIQUE DE LA ROUMER, DE LA CHOISILLE ET DE LA BEDOIRE 2nde partie (2023 – 2025)

Restauration de la continuité écologique à Moulin Garot

Syndicat Mixte des Affluents Nord Val de Loire (ANVAL)
Mairie - Place de l'Europe – BP 13
37390 LA MEMBROLLE SUR CHOISILLE
02 47 41 21 28
contact@anval.fr – www.anval.fr

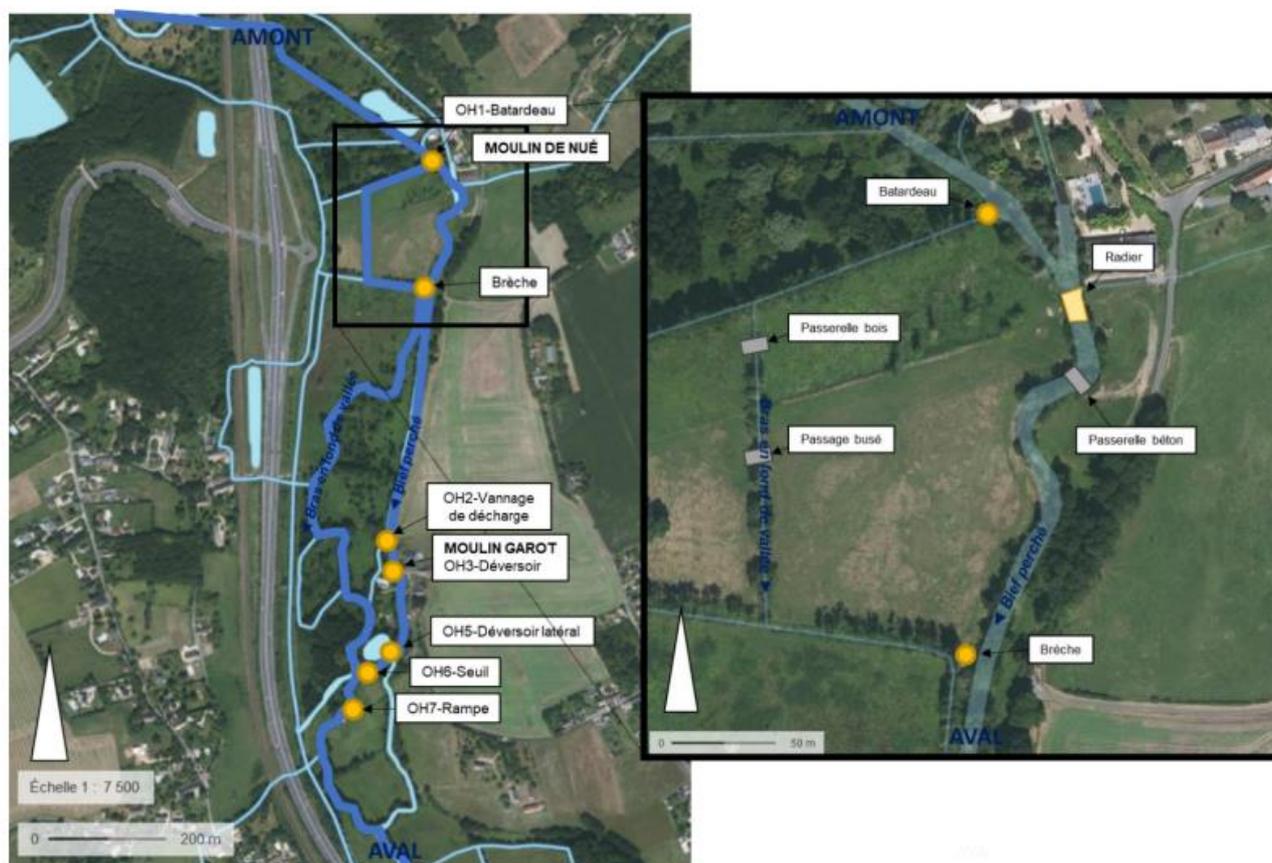
Organisation des installations hydrauliques du Moulin Garot et des ouvrages sur l'emprise du projet

Pour rappel, les travaux de restauration de la continuité écologique du complexe hydraulique du Moulin Garot consistent à renaturer le fossé en fond de vallée et à raser le batardeau en béton à l'amont. L'objectif est de modifier l'attractivité actuelle, dont l'écoulement principal passe par la brèche du bief infranchissable, et de la faire transiter par le fossé réaménagé.

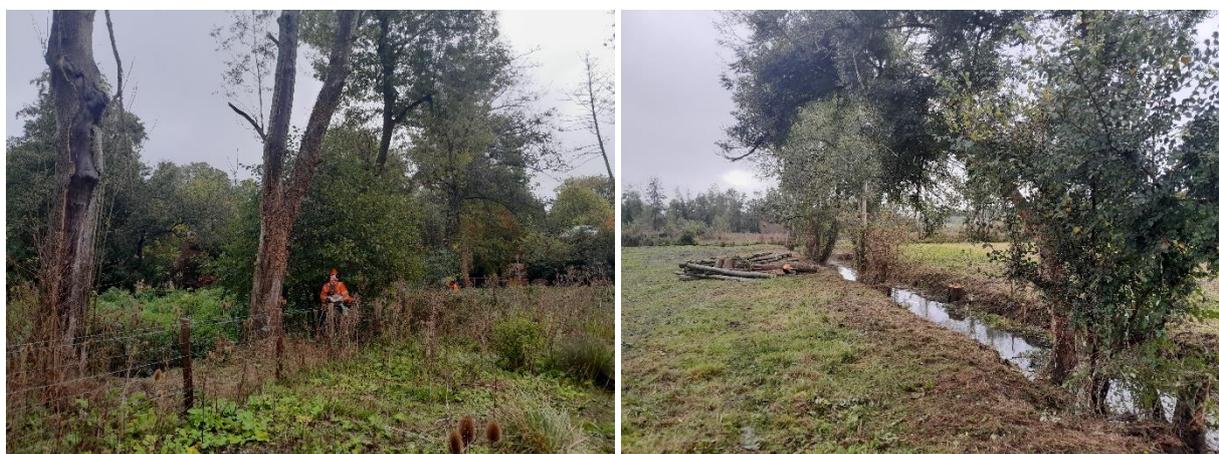
Les travaux ont débuté en octobre 2023, par l'abattage d'arbres et le débroussaillage. La partie renaturation qui aurait dû être réalisée cette année ne devrait avoir lieu qu'en 2024 lorsque les terrains seront de nouveau praticables. Les précipitations de la fin du mois d'octobre et de la première quinzaine de novembre ayant provoqué un débordement de la Choisille dans la parcelle voisine et une remontée du niveau de la nappe.

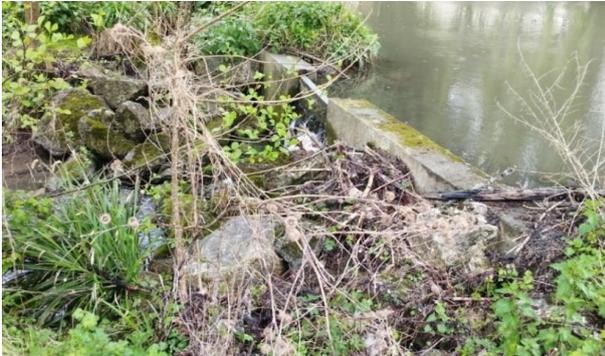
Vue actuelle de la brèche

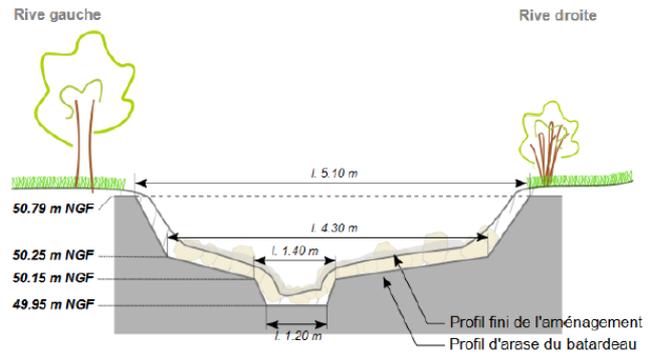
Profil d'arasement du batardeau amont

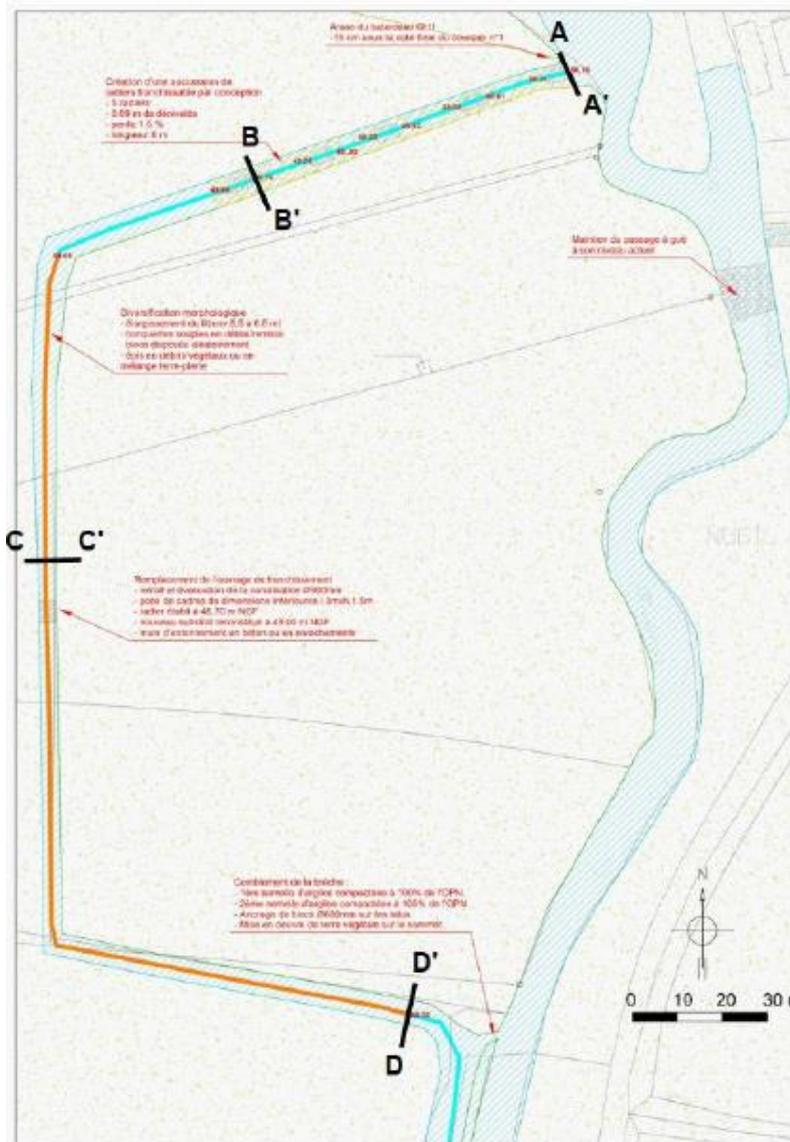
Vue générale du projet sur l'ensemble de l'emprise

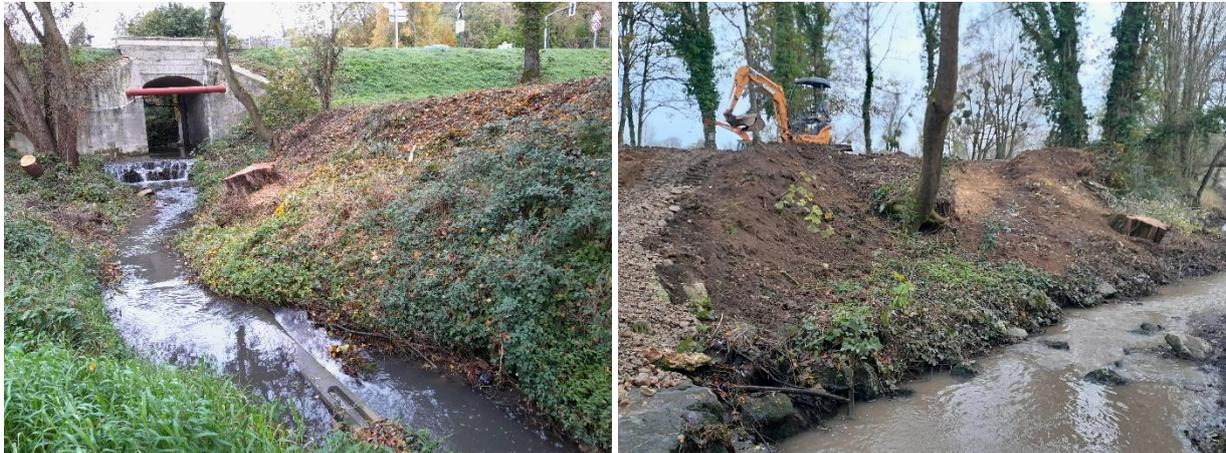
Abattage d'arbres pour la création des rampes d'accès

Les travaux ont débuté en novembre 2023, par l'abattage et le débroussaillage pour la création des accès engins. Les travaux de restauration de la continuité écologique et de la morphologie se sont parfaitement déroulés sur 2 semaines avant d'être arrêtés suite aux précipitations de la première quinzaine de décembre. Le niveau de la Loire à la hausse et la crue de la Bédouire ayant rendu impossible l'accès à la zone de travaux, ceux-ci ne reprendront qu'au début de l'année 2024.

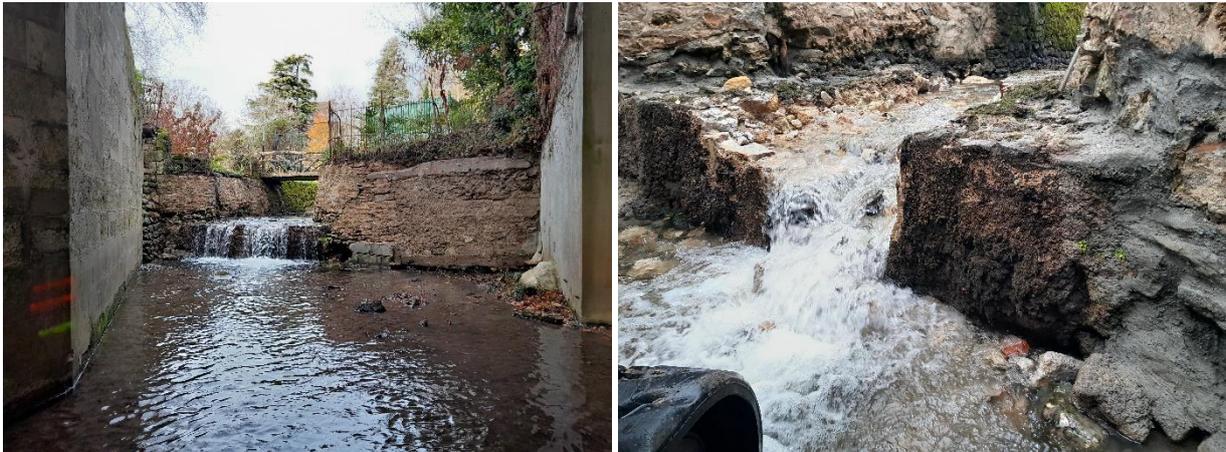
Vue des travaux préparatoires et de l'arasement du seuil de la Bourdonnerie à l'amont du radier du pont

Les premières opérations menées à l'amont du pont de la RD 952 ont consisté au nettoyage haute pression et aux reprises des maçonneries des perrés avant l'arasement du seuil de la Bourdonnerie à la cote projet.

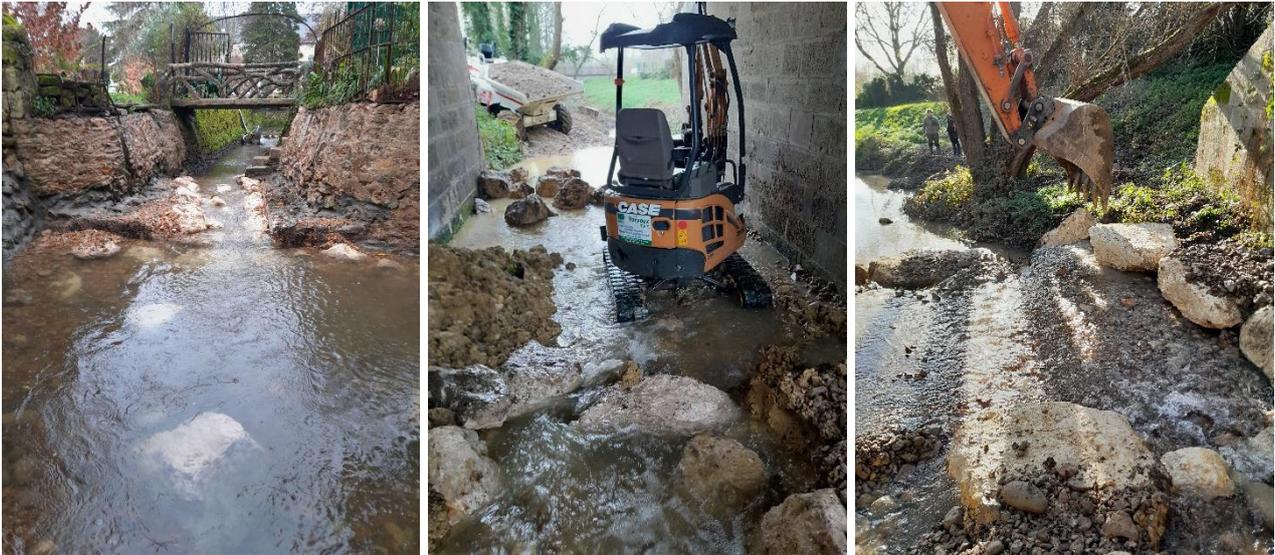
Aménagement du seuil de la Bourdonnerie et du radier du pont de la RD 952 par recharge en matériaux

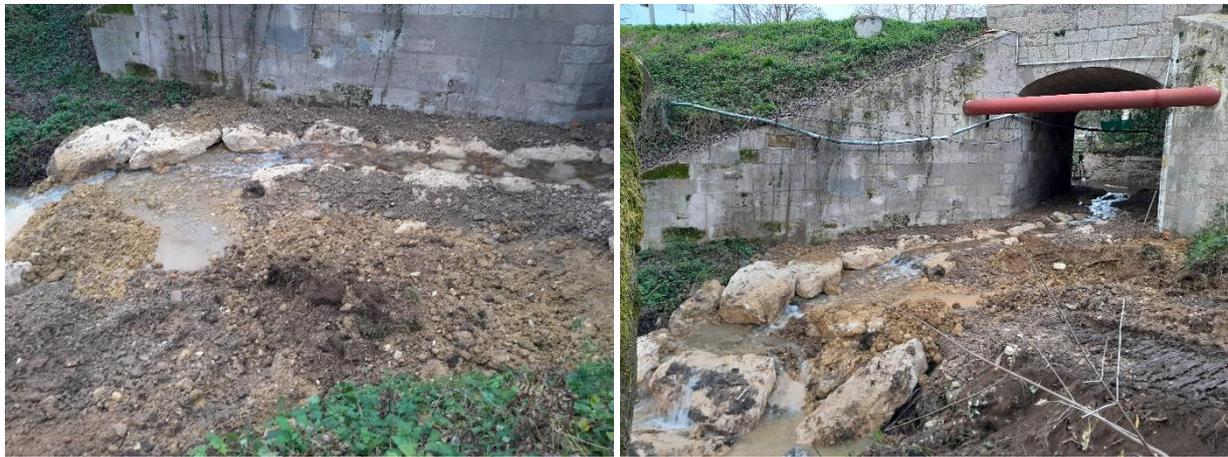
Aval du radier en cours d'aménagement par recharge en matériaux

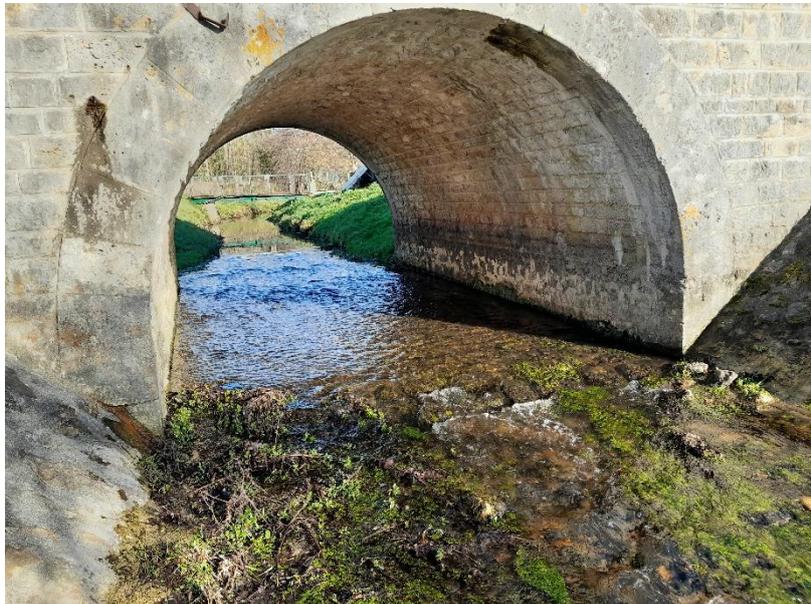
Figure 7 – Radier de pont vu par l'aval

Le projet consiste à aménager des banquettes au droit du radier du pont de manière à surélever la hauteur de la ligne d'eau à l'intérieur et restaurer la continuité écologique en toutes conditions de débit, et particulièrement en période d'étiage. Ces banquettes seront fixées par scellement chimique ou mécanique. Une reconstruction du substrat du lit par recharge granulométrique (rampe) sera réalisée à l'aval immédiat du radier afin de surélever la hauteur de la ligne d'eau et faciliter le franchissement de la chute aval.

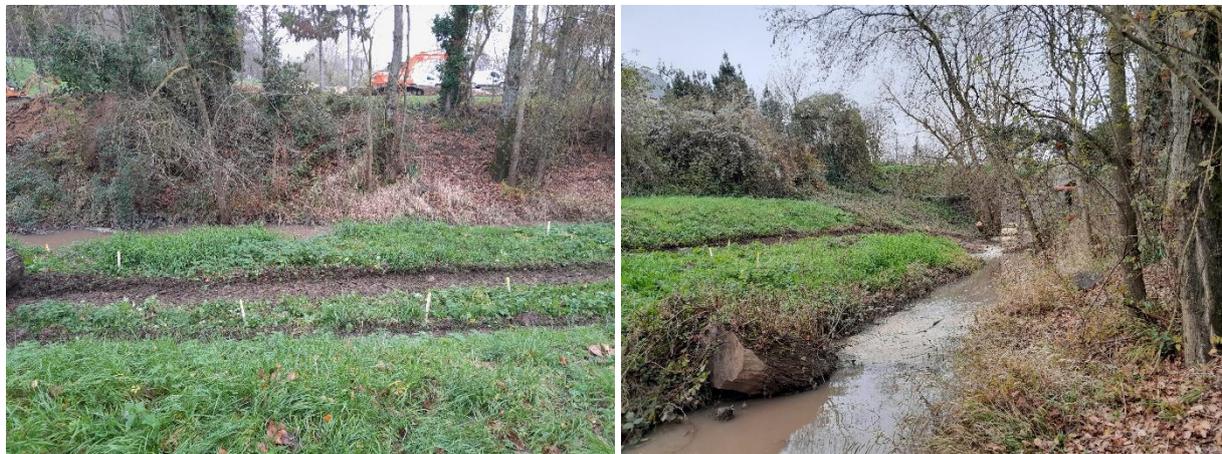
Piquetage du futur tracé du lit de la Bédoire et lit actuel rectiligne

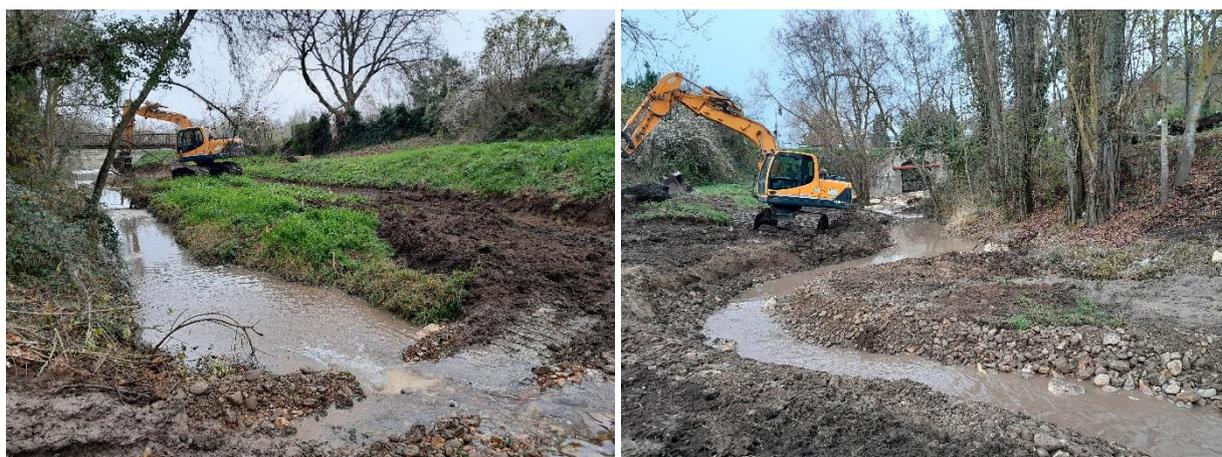
Terrassement du nouveau lit et aménagement des banquettes en déblai remblai

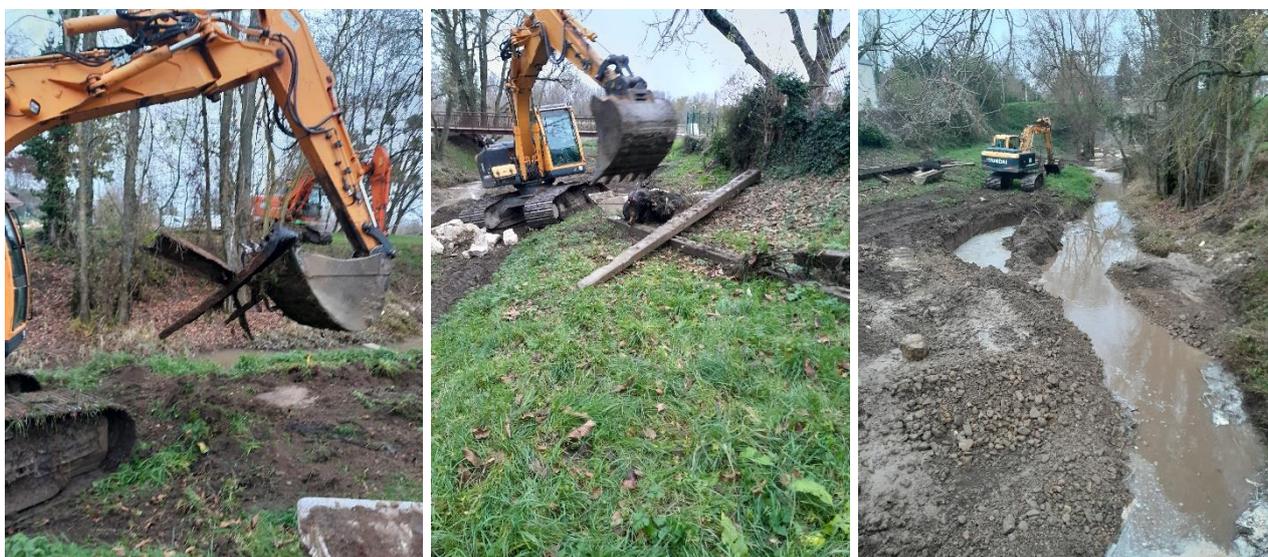
Retrait des matériaux artificiels au fur et à mesure des travaux de terrassement du nouveau lit

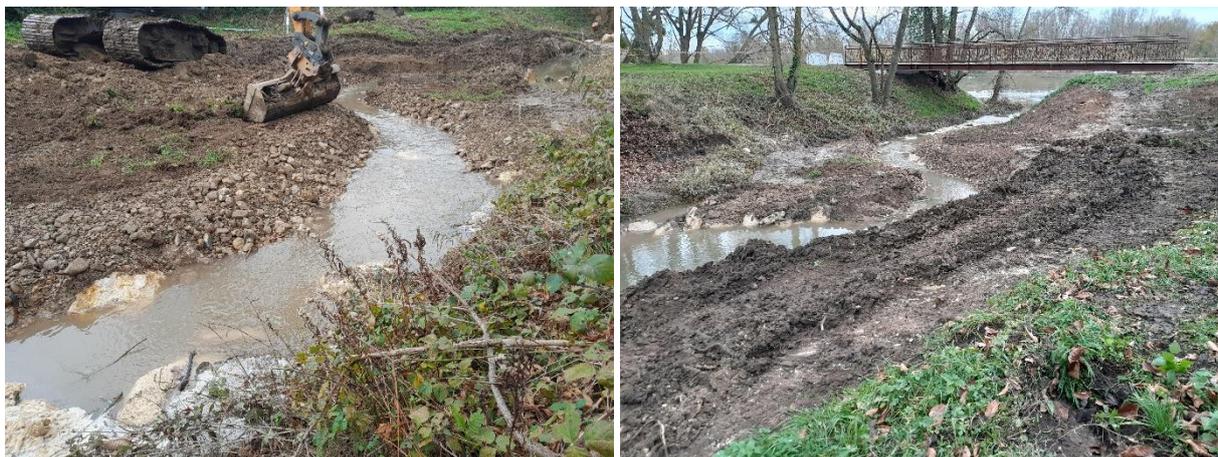
Banquettes en cours d'aménagement

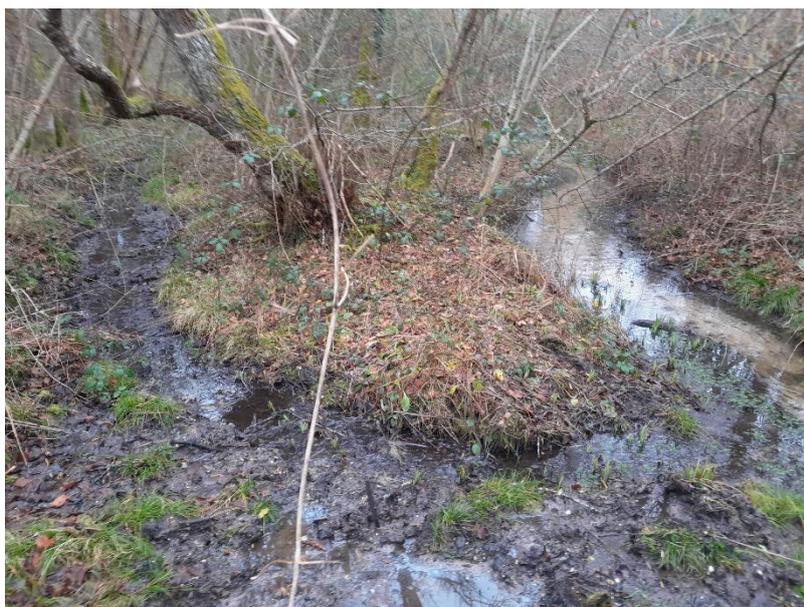
Figure 8 - Confluence de l'ancien lit (à gauche) et du lit actuel (à droite) du ru de Jupillé

Ce projet consistait à réalimenter l'ancien lit du ru de Jupillé, affluent du Breuil, dans une parcelle forestière. Cependant, après visite du site, il s'est avéré que le cours actuel et l'ancien lit étaient très proches l'un de l'autre et possédaient les mêmes caractéristiques au niveau gabarit et sinuosité (photo en Figure 8).

La réalimentation du lit d'origine a donc semblé peu efficiente. De plus, la situation du site (dans une forêt) aurait engendré un coût d'accès au chantier bien supérieur à l'enveloppe qui avait été budgétisée pour l'action (6 000€ TTC). Il a donc été décidé d'annuler l'action.

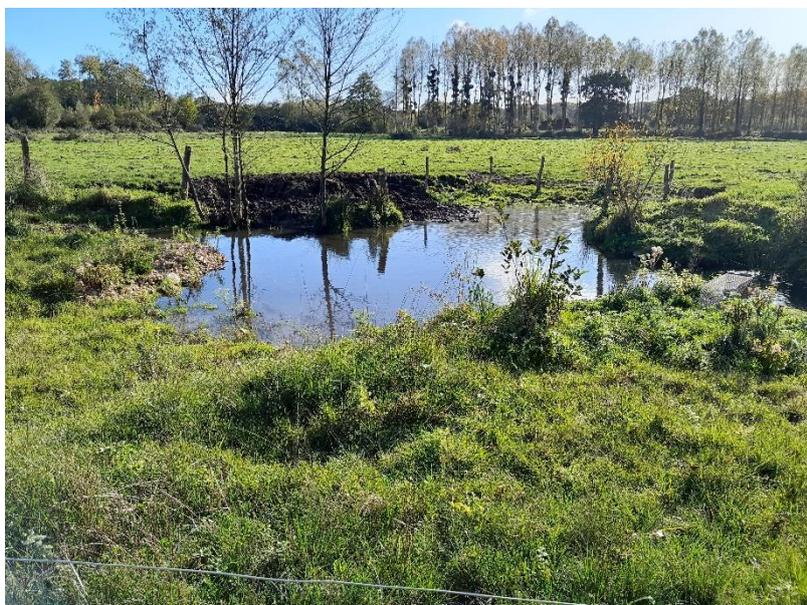
Figure 10 - Passage à gué à stabiliser

estimée comme la plus efficace à un coût modéré. Cela permettra de réduire le départ de matières en suspension lors des passages des engins agricoles.

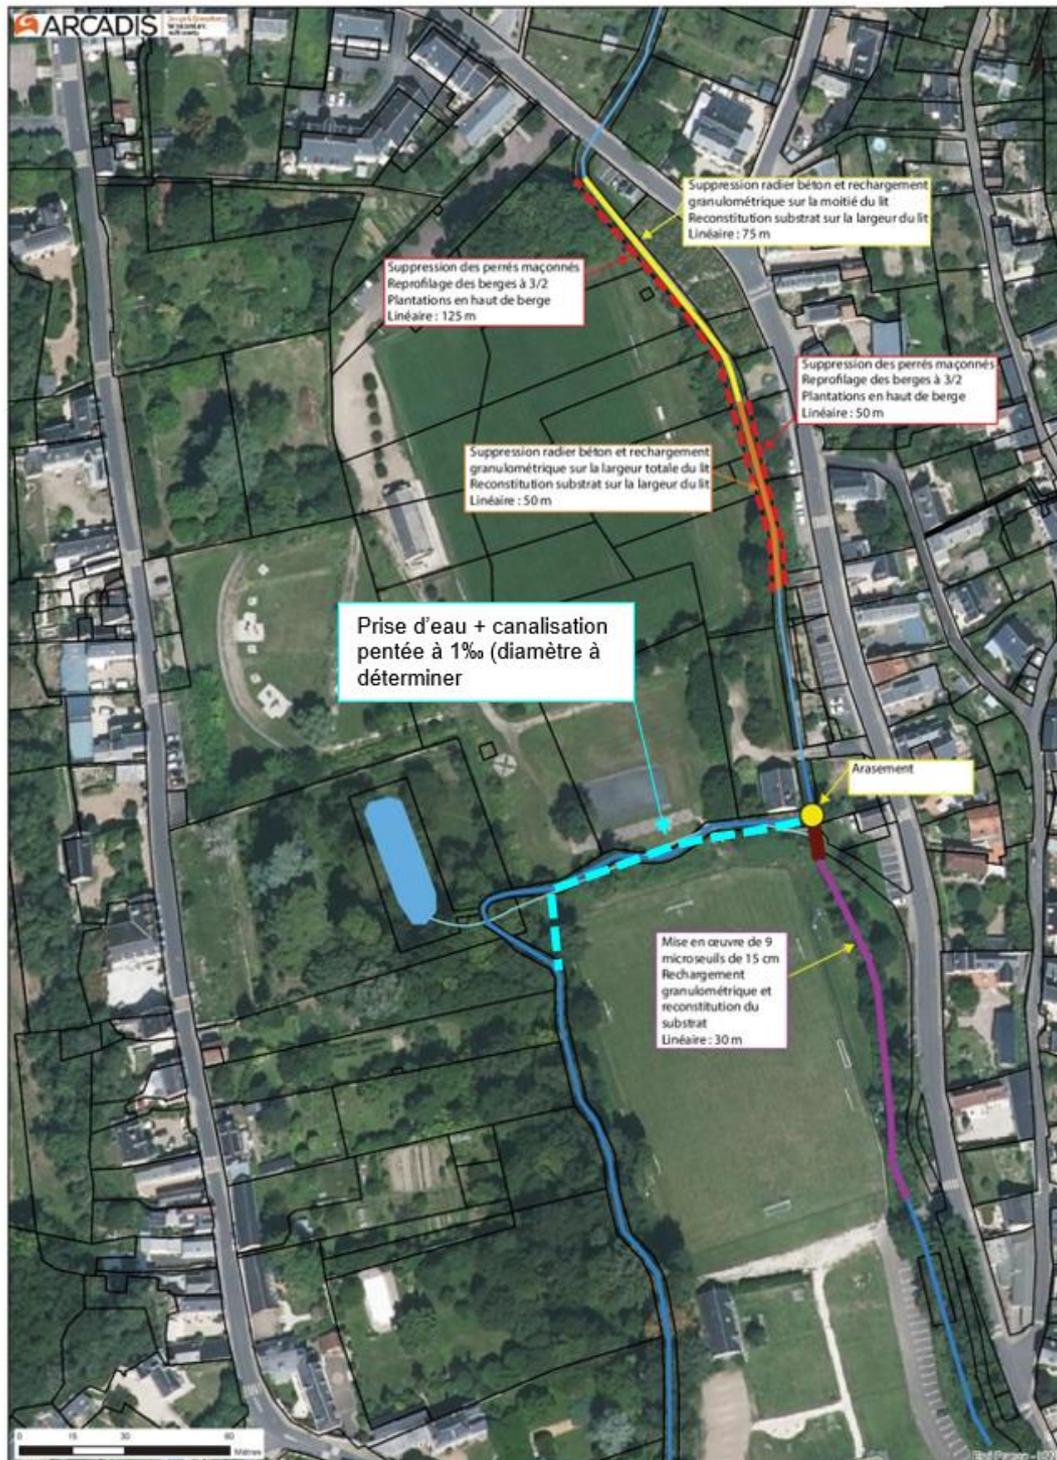
Vue globale des principes de l'étude de projet en cours

Lors de la réunion du Comité de pilotage du 25 septembre 2023, il a été décidé de poursuivre l'étude d'APS au stade PRO avec une mission géotechnique complémentaire afin de préciser le dimensionnement des aménagements à réaliser. La faisabilité d'effacement de l'ouvrage de prise d'eau du moulin de Gravot et la pérennisation de l'alimentation en eau du bief et du plan d'eau adjacent ayant été démontré par le bureau d'études AQUASCOP / ARCADIS. La proposition technique et financière a été signée et retournée au prestataire et son sous-traitant au début du mois de novembre dernier.

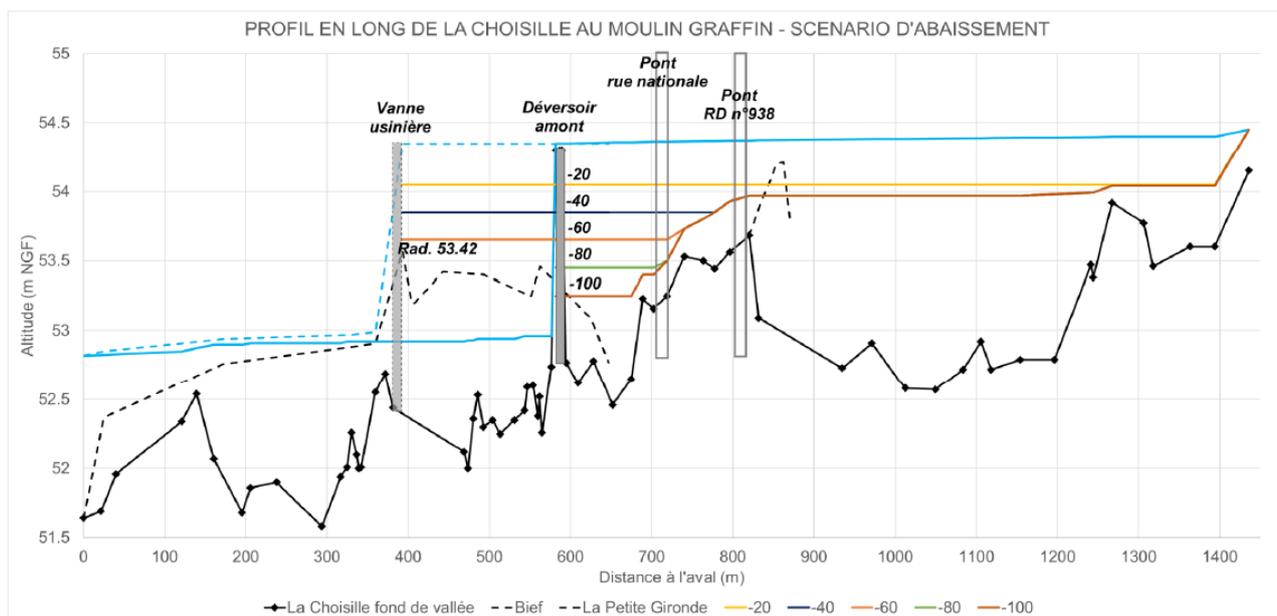
Hauteur d'abaissement	0	-20 cm	-40 cm	-60 cm	-80 cm	-100 cm
Chute résiduelle au déversoir amont	1.24 m	1.04 m	0.84 m	0.64 m	0.44 m	0.24 m
Linéaire sous influence au-delà du déversoir	sup. 230 m	sup. 230 m	190 m	100 m	100 m	100 m

Lors de la réunion du Comité de pilotage du 16 mars 2023, il a été décidé de poursuivre l'étude d'AVP au stade PRO afin de préciser les différents scénarii en fonction du maintien ou de l'abaissement du niveau du déversoir actuel.

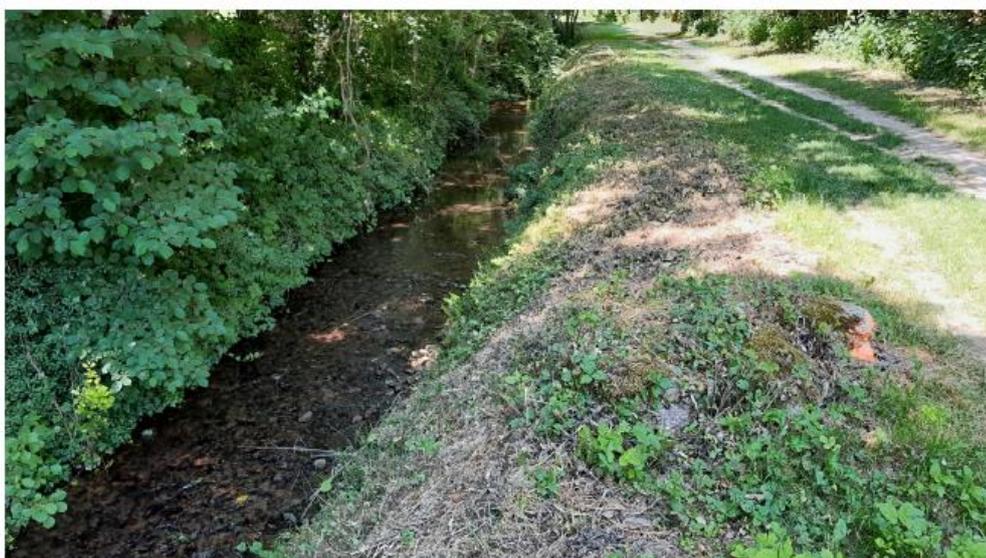
Station Témoin (station du réseau RCO 04054990) Bédouire en amont de Rochecorbon :

Photographies de l'amont et de l'aval de la station de prélèvements.

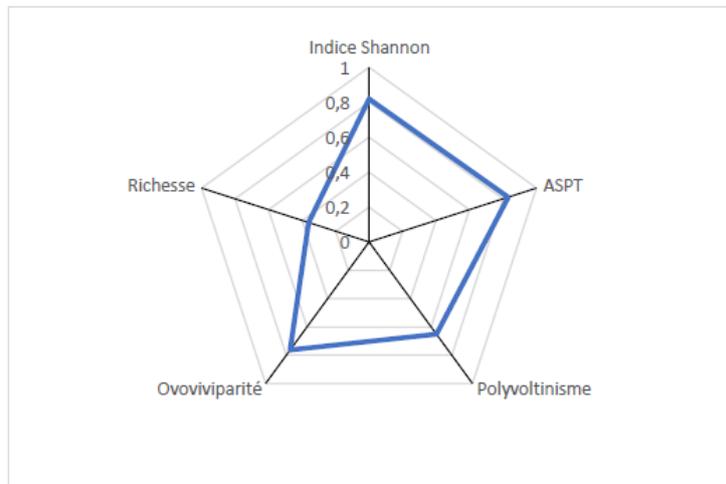
Métriques de l'I2M2

Avec une note I2M2 de 0,6991, La Bédouire en amont de Rochecorbon présente une **très bonne qualité biologique**. La faible valeur de la métrique « richesse » peut s'expliquer par une faible hétérogénéité des habitats pour les macro-invertébrés.

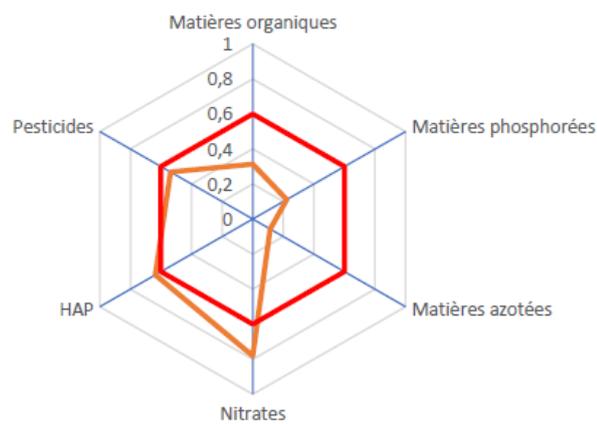
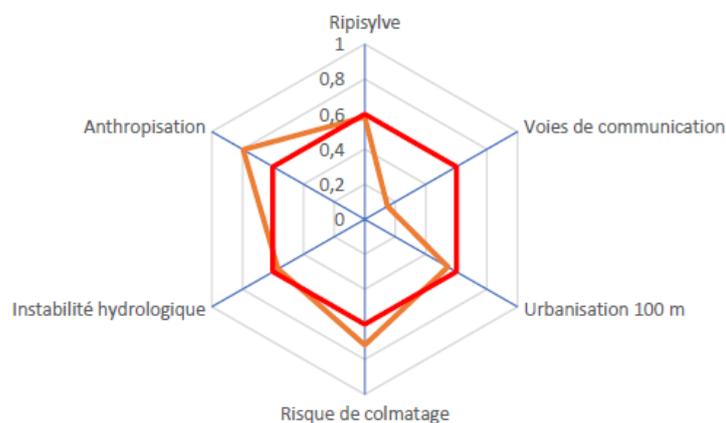
Les principales pressions pouvant impacter les communautés de macro-invertébrés sont les nitrates et les HAP pour la qualité de l'eau ainsi que l'anthropisation et le risque de colmatage pour la qualité de l'habitat.

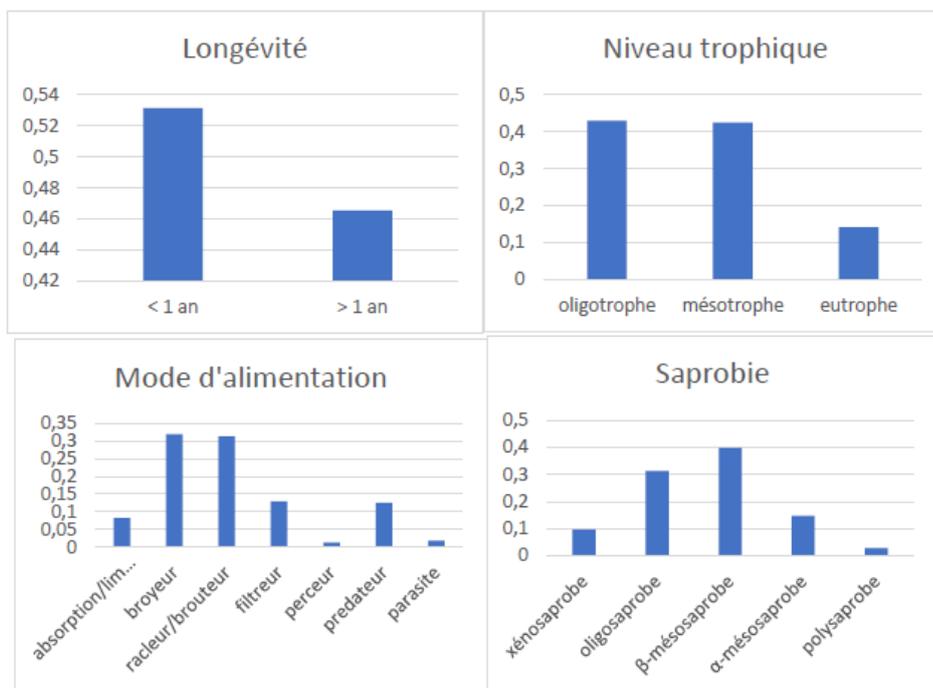
La communauté de macro-invertébrés est principalement composée d'espèces annuelles à préférence oligo-mésotrophe et β -mésosaprobe.

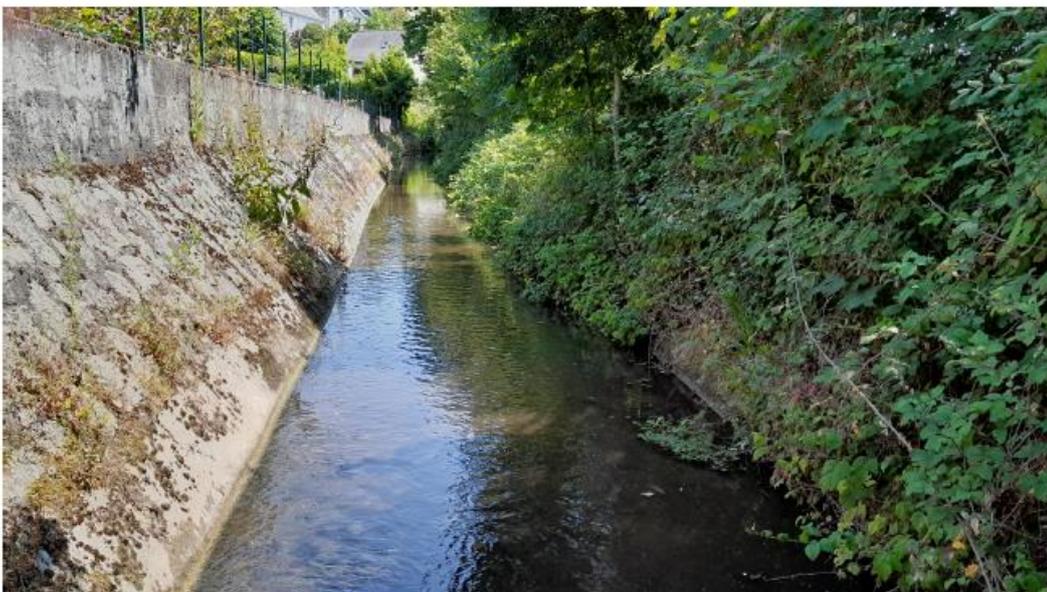
Station avant travaux (lit artificialisé à l'amont du clapet de la prise d'eau du moulin Gravot) la Bédoire dans Rochecorbon, les Clouets :

Photographies de l'amont et de l'aval de la station de prélèvements.

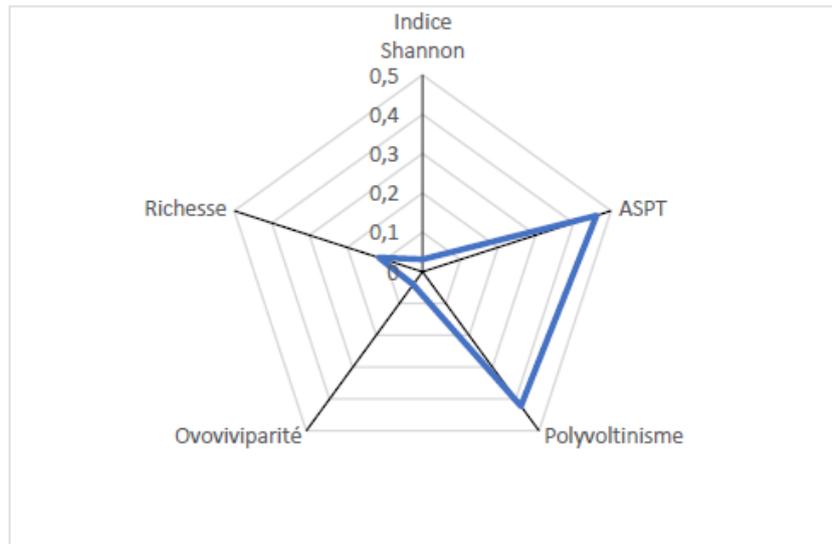
Métriques de l'I2M2

Avec une note I2M2 de 0,2295, La Bédoire dans de Rochecorbon présente une **qualité biologique médiocre**. La faible valeur de la métrique « richesse » peut s'expliquer par une faible hétérogénéité des habitats pour les macro-invertébrés.

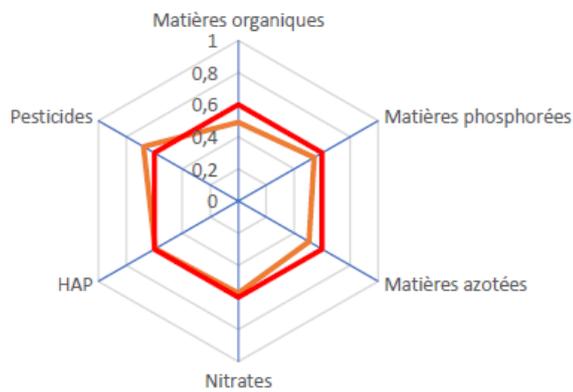
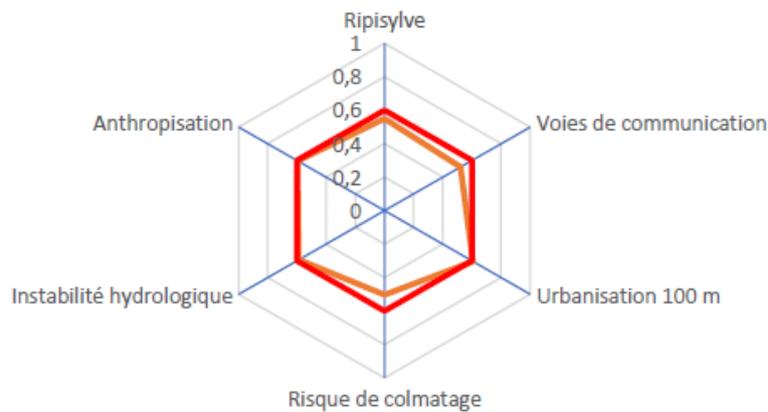
La pression « pesticides_ » semble légèrement plus impactante. Concernant la qualité du milieu, les pressions portent principalement sur l'urbanisation, l'anthropisation et l'instabilité hydrologique.

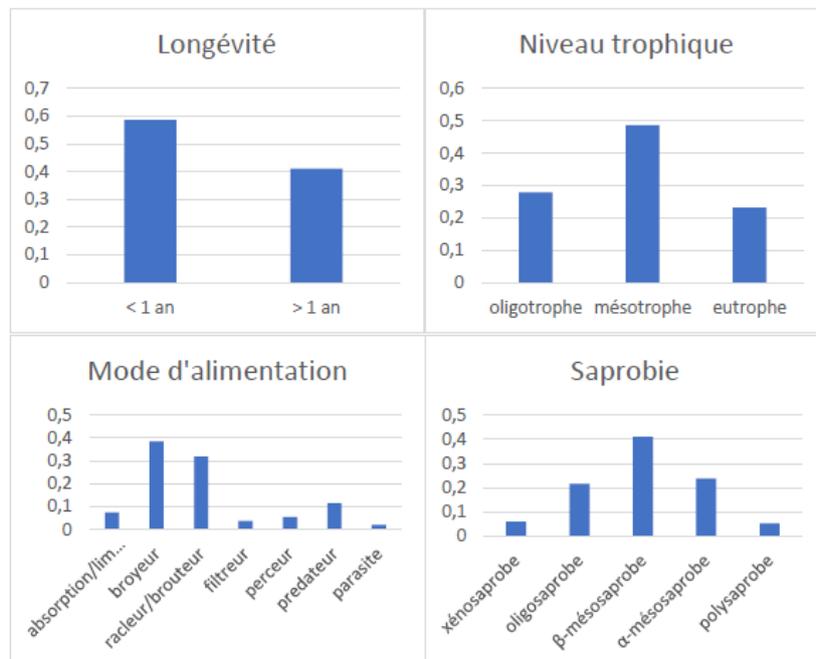
La communauté de macro-invertébrés est principalement composée d'espèces annuelles à préférence mesotrophe et β-mesosaprobe.

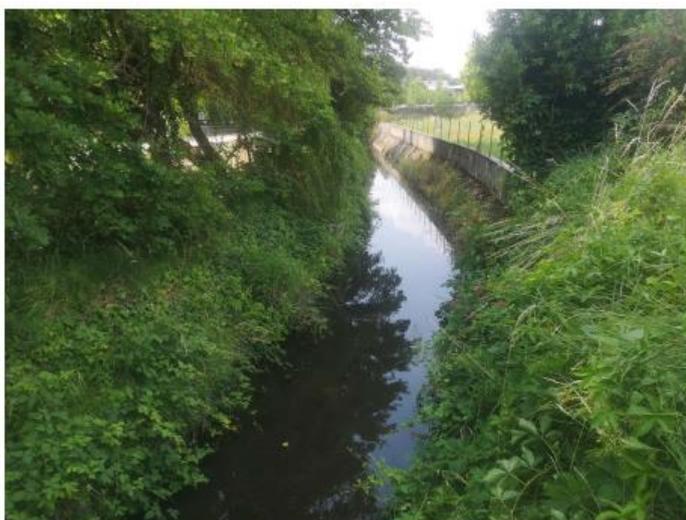
Station avant travaux (lit artificialisé à l'amont du clapet de la prise d'eau du moulin Gravot) la Bédouire dans Rochecorbon, les Clouets :

Qualité de l'habitat:

Stabilité des berges	Stable
Ombrage du cours d'eau	Rivière dégagée
Sinuosité du cours d'eau	Rectiligne
Trou, fosse	Nul
Sous berge	Nul
Abris rocheux	Nul
Embâcle, souche	Nul
Végétation aquatique	Faible
Végétation de bordure	Nul

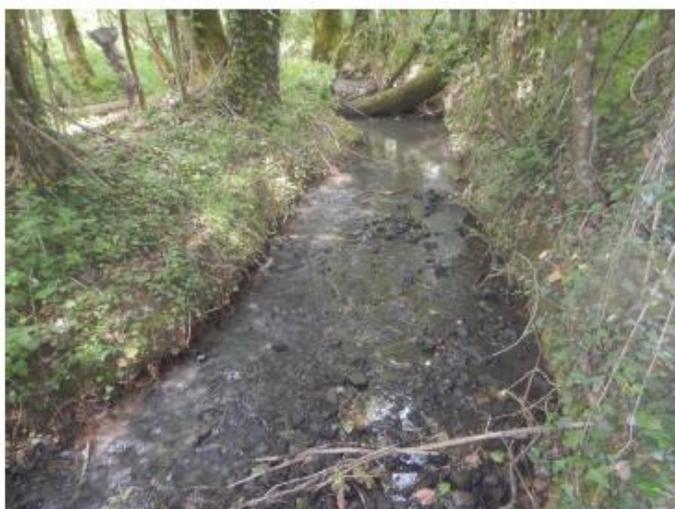
Station de la Plotinière

Qualité de l'habitat:

Stabilité des berges	Stable
Ombre du cours d'eau	Rivière couverte
Sinuosité du cours d'eau	Méandrique
Trou, fosse	Important
Sous berge	Important
Abris rocheux	Faible
Embâcle, souche	Moyen
Végétation aquatique	Nul
Végétation de bordure	Faible

L'état du peuplement piscicole est dégradé malgré un habitat qui présente un bon potentiel avec une bonne alternance de fosses et radiers. Les faibles débits observés en période estivale sont probablement limitants.

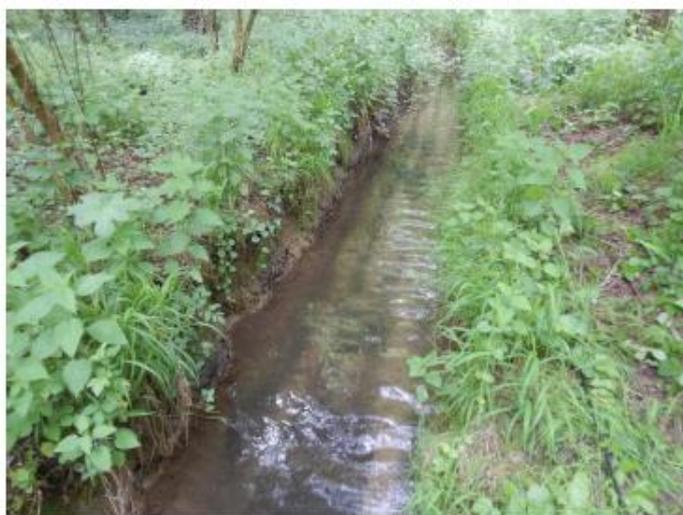
Station de la Touche

Qualité de l'habitat:

Stabilité des berges	Stable
Ombrage du cours d'eau	Rivière assez couverte
Sinuosité du cours d'eau	Rectiligne
Trou, fosse	Nul
Sous berge	Faible
Abris rocheux	Nul
Embâcle, souche	Faible
Végétation aquatique	Nul
Végétation de bordure	Nul

L'état du peuplement piscicole reflète la dégradation du milieu sur cette station où les travaux envisagés non pas été réalisés.

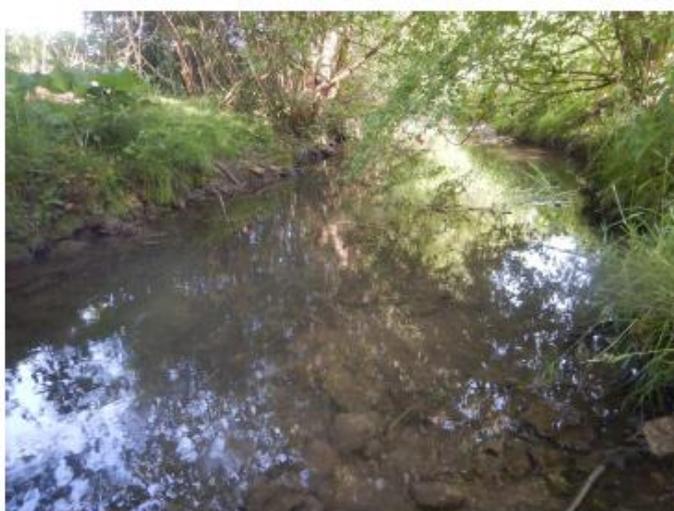
Station de la Logerie

Qualité de l'habitat:

Stabilité des berges	Stable
Ombrage du cours d'eau	Rivière couverte
Sinuosité du cours d'eau	Sinueux
Trou, fosse	Moyen
Sous berge	Faible
Abris rocheux	Nul
Embâcle, souche	Faible
Végétation aquatique	Nul
Végétation de bordure	Nul

L'envasement très important de la station limite l'effet des travaux de recharge granulométrique réalisés en 2013. Le peuplement piscicole est également dégradé par la présence d'espèces issues de plans d'eau comme la perche, le gardon et le poisson-chat. La truite présente en 2013 et 2016 n'a pas été capturée (absente également en 2019).

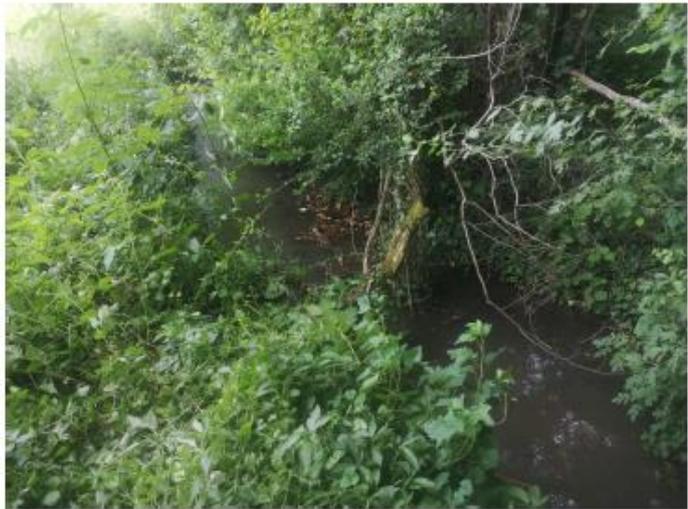
Station de Bourdigal

Qualité de l'habitat:

Stabilité des berges	
Ombrage du cours d'eau	
Sinuosité du cours d'eau	
Trou, fosse	Important
Sous berge	Important
Abris rocheux	Moyen
Embâcle, souche	Moyen
Végétation aquatique	Nul
Végétation de bordure	Faible

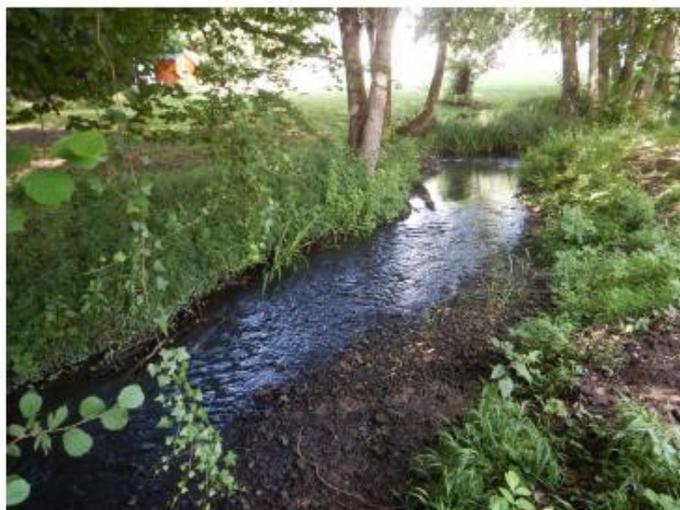
Station du moulin Moreau

Qualité de l'habitat:

Stabilité des berges	Stable
Ombrage du cours d'eau	Rivière couverte
Sinuosité du cours d'eau	Méandrique
Trou, fosse	Important
Sous berge	Faible
Abris rocheux	Nul
Embâcle, souche	Moyen
Végétation aquatique	Faible
Végétation de bordure	Faible

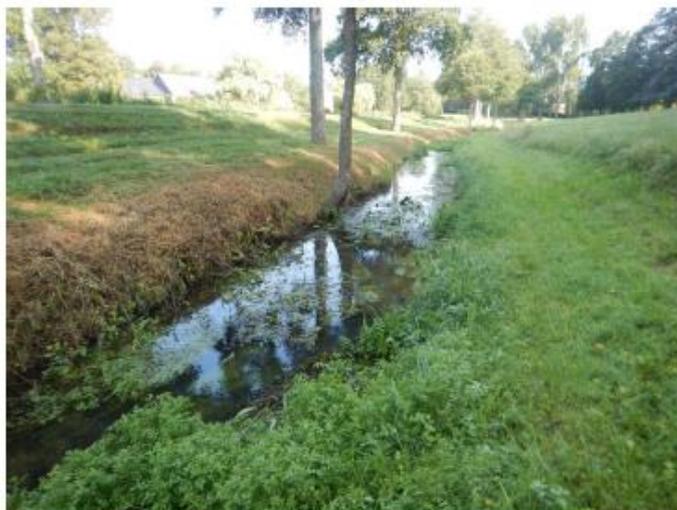
Station des Ligneriers

Qualité de l'habitat:

Stabilité des berges	Stable
Ombrage du cours d'eau	Rivière dégagée
Sinuosité du cours d'eau	Rectiligne
Trou, fosse	Nul
Sous berge	Nul
Abris rocheux	Nul
Embâcle, souche	Nul
Végétation aquatique	Important
Végétation de bordure	Moyen
